Nos références : 24 3481

Compagnie d'assurance : AREAS

SAS MACABIES & ASSOCIES – Sinistre Les Glières

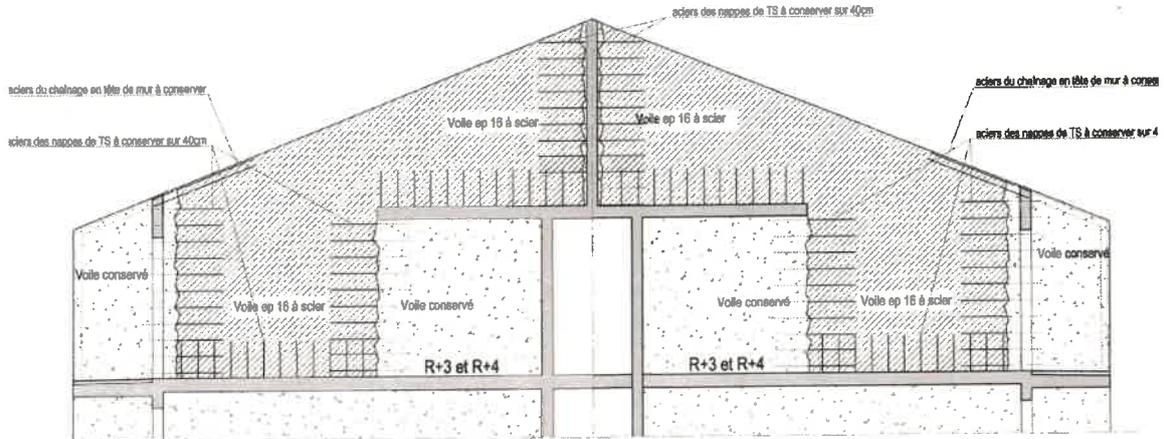
Coupe type sur voiles à démolir
Bloc C D E F

La mission du bureau d'étude ETBA ayant réalisé le diagnostic structurel a été étendue aux préconisations de démolition. La quasi-totalité des murs bétons non chaînés avec les dallages du dernier étage de l'immeuble nécessitent d'être purgés.

démolition par grignotage à la pince
en conservant les aciers de rive pour servir d'attentes

La mission du Cbt ETBA consistera à établir un plan de démolition comprenant les préconisations de démolition par grignotage. A la suite de cela, ils établiront toutes les préconisations nécessaires pour la reconstruction des murs et la pose de charpente.
